# Muro de arrimo em recuperação na BR-356 é monitorado 24 horas pelo DEER/MG

26 de Março de 2018 , 17:20

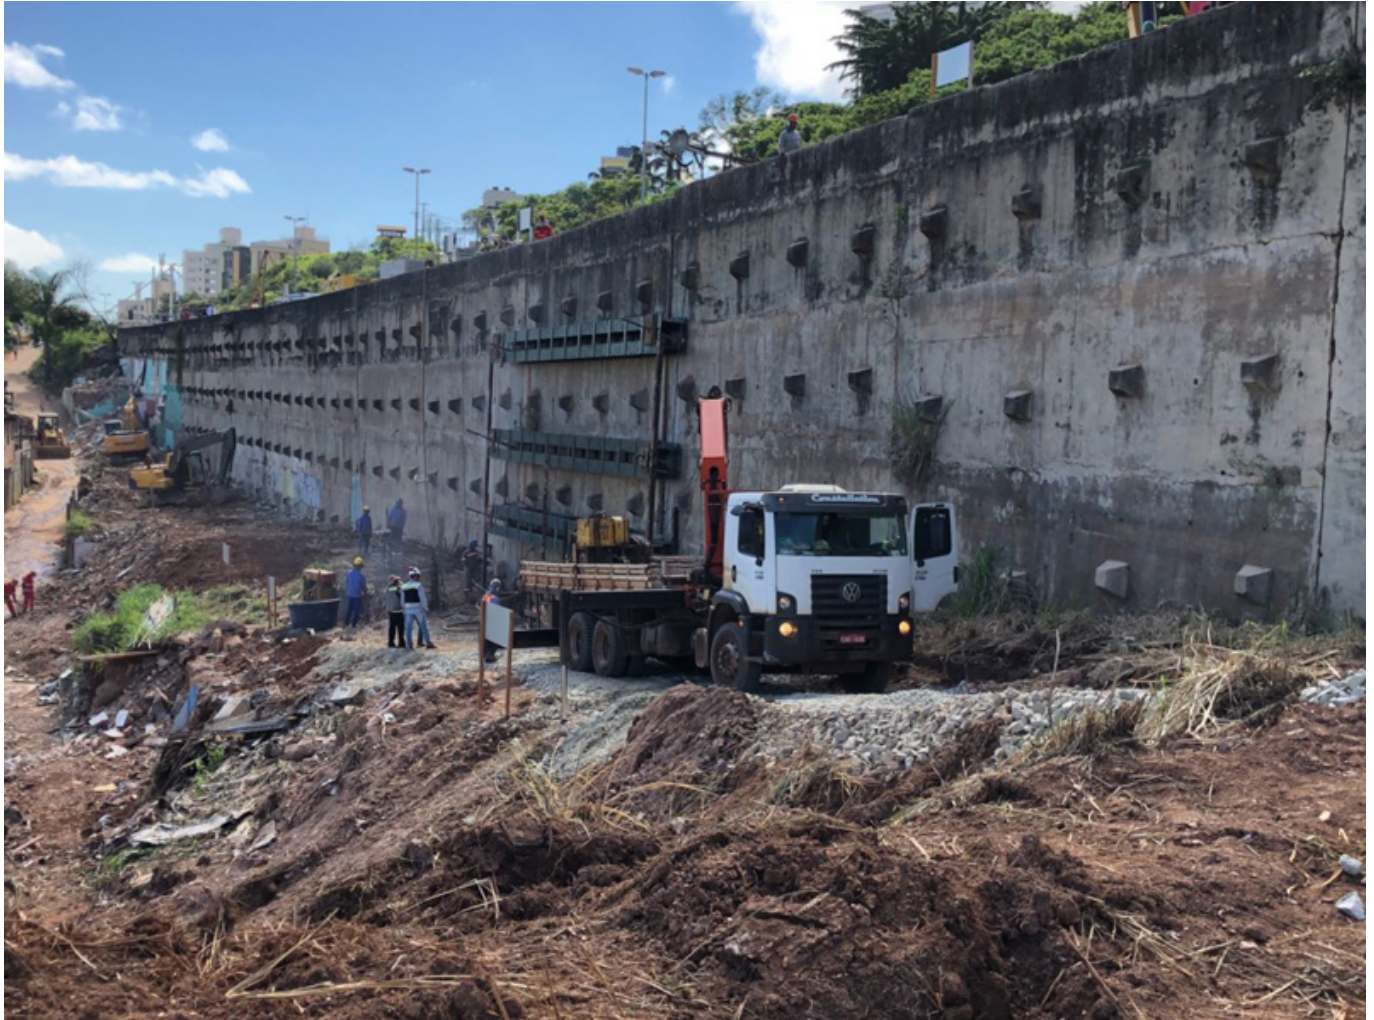
Um dos objetivos da visita foi checar os procedimentos adotados para garantir a segurança dos moradores que ainda vivem próximo ao local, operários da obra e motoristas que transitam pelo trecho. O muro de contenção, no momento, está estável, o que permite o trânsito local sem risco aparente de desabamento.

O DEER/MG monitora por equipamento de alta precisão 24 horas por dia, sete dias por semana, toda a estrutura da cortina atirantada. Foi instalado no local um radar de estabilidade que faz a medição dos possíveis movimentos da parede fornecendo, em tempo real, avisos suficientes para garantir, caso necessário, uma evacuação emergencial segura de pessoas e equipamentos. O alarme emite avisos de movimentos da parede, antes que estas falhem, permitindo que a população seja informada com antecedência.

Já foram instalados no painel crítico da cortina seis tirantes, contendo três vigas metálicas, fornecendo estabilidade ao muro para a realização da obra com segurança.
